**実施年度** 令和3年度（事業期間 令和4年1月～令和4年5月）

**事業名** AIを用いた下水道管渠の損傷検出システムの活用検討

**提案者** 茨城県（下水道課）

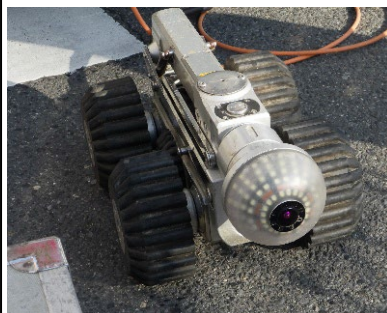
**広角展開式カメラ**  
広角レンズにより、直視・側視の部分もまとめて撮影可能。

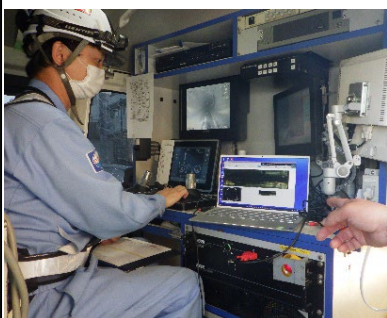
≪展開図作成画面≫

**展開図作成（現場車内）**  
撮影映像から展開図がその場で作成される。現場での撮影作業が大幅に削減される。
